EDIFICIO C-7

EDIFICIO:	EDIFICIO CARACOLA 7
DIRECCIÓN:	AMÉRICO VESPUCCIO, 3 - SEVILLA
AÑO CONSTRUCCIÓN/MODERNIZACIÓN:	1988
AUTOR DEL PROYECTO:	DRAGADOS S.A.
SUPERFICIE DE PARCELA:	(PARCELA AFECTADA POR A.R.I. DT-8) 3.270,00 m ² .
SUPERFICIE CONSTRUIDA:	1.928,50 m ² .
PLANTAS SOBRE /BAJO RASANTE:	2/0
USO/ACTIVIDAD ACTUAL:	OFICINAS/ INSTALACIONES
USUARIOS/INQUILINOS:	SERVICIO ESTATAL DE METEOROLOGÍA
OBSERVACIONES:	OCUPACIÓN (ALQUILER) 46%
INSTALACIONES PRINCIPALES:	
ELECTRICIDAD:	C.T. PROPIO
TELECOMUNICACIONES:	FIBRA OPT. FTTH /COBRE
CLIMATIZACIÓN:	2 PLANTAS FRÍO-CALOR CON FANCOILS
GAS:	NO
CONTRA INCENDIOS:	DETECCIÓN AUTOMÁTICA , BIES Y EXTINTORES

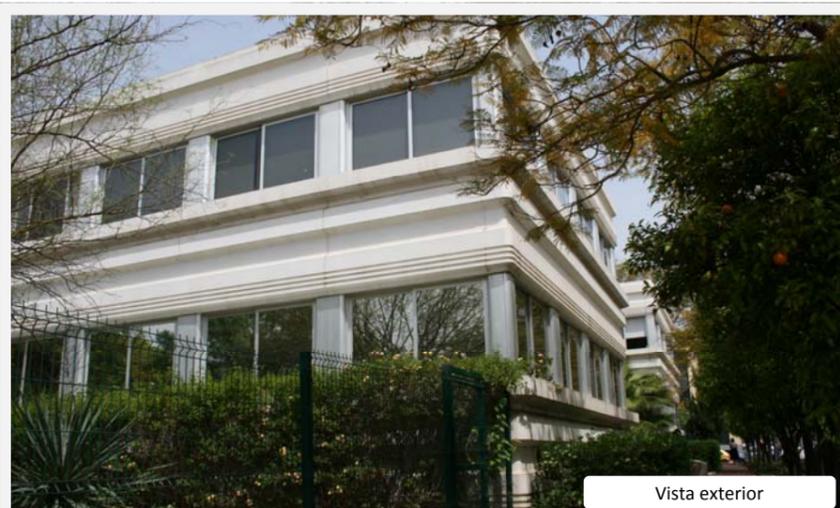
Vista exterior

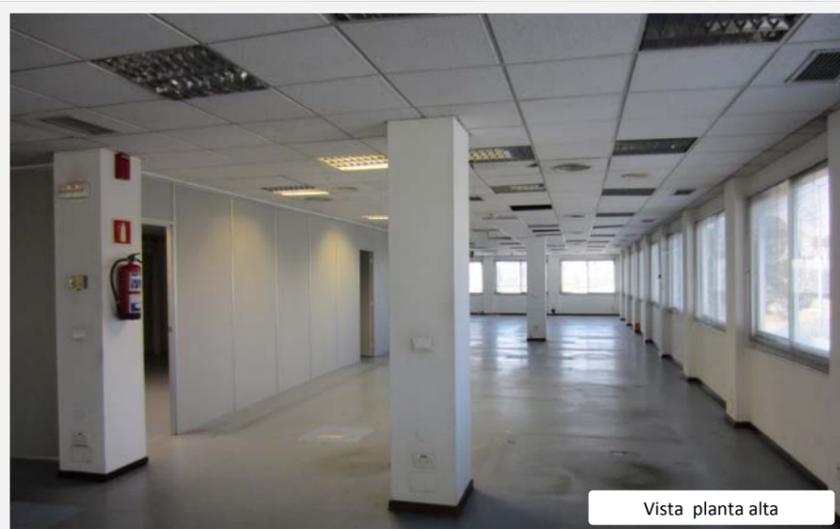
Vista planta alta

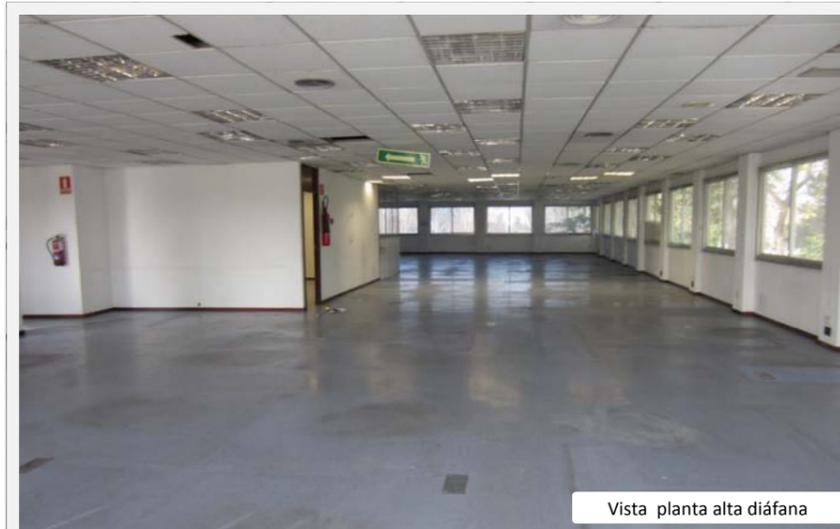
Vista planta alta diáfana
